LA SEDE DE LOS SERVICIOS CENTRALES DEL CENTRO DE GESTIÓN CATASTRAL Y COOPERACIÓN TRIBUTARIA

La nueva Sede del Centro de Gestión Catastral y Cooperación Tributaria

Descripción del proyecto de rehabilitación

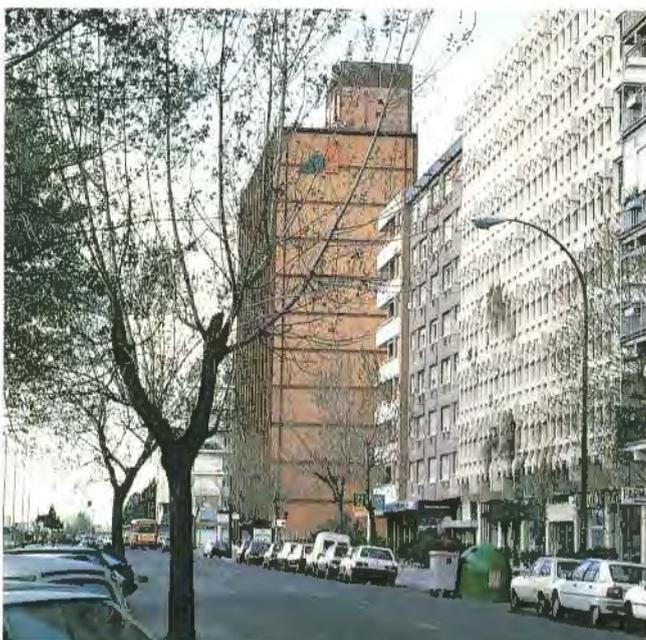
Figura 1 Sede del Centro de Gestión Catastral y Cooperación Tributaria vista desde el Paseo de la Castellana

La búsqueda cristaliza en un edificio sito en el Paseo de la Castellana, 272, desocupado desde hace más de un año y en el que sólo existe una dependencia en la planta alta para el funcionamiento de la antena de radio de la emisora "Onda Madrid" de la Comunidad Autónoma.

El edificio, construido en 1962, según el proyecto y bajo la dirección del arquitecto Don Francisco de Asís Cabrero Torres-Quevedo, es el bloque de las oficinas de redacción de un conjunto destinado a la edición de los periódicos Arriba y Marca, que ocupa la manzana comprendida entre las calles del Padre Francisco Palau y Quer, Mauricio Legendre, Marqués de Torrelaguna y el Paseo de la Castellana.

El bloque de oficinas da frente al Paseo de la Castellana, y cuenta con planta de semisótano, planta baja elevada un metro sobre la rasante de la acera y diez plantas de oficinas. El edificio dispone en planta baja de un amplio Salón de Actos, en ligera rampa.

El edificio de oficinas es un sencillo paralelepípedo muy esbelto con la estructura metálica vista y acusada, al estilo que recuerda la estructura del edificio Seagram de Mies Van der Rohe en Nueva York, si bien la altura total y la escala es evidentemente menor.

La estructura es metálica, con vigas de 13,50 m de luz perpendiculares a la fachada principal, que se sueldan hiperestáticamente a soportes en forma de cajón de sección rectangular con el lado mayor en el sentido de las vigas para conseguir un suficiente momento de inercia que permita absorber las flexiones que transmitan los momentos flectores negativos en los nudos de las vigas. Los pórticos así formados están separados 3,50 m. La estructura se arriostra contra los empujes de viento, mediante la rigidez de las fachadas laterales y mediante la rigidez de la caja de escalera y núcleo de ascensores.

La plentería entre elementos resistentes verticales y horizontales es de ladrillo visto color oscuro, que entona perfectamente con la pintura marrón que protege a la estructura, formando los antepechos de huecos que se cierran con carpintería metálica y lunas de vidrio.

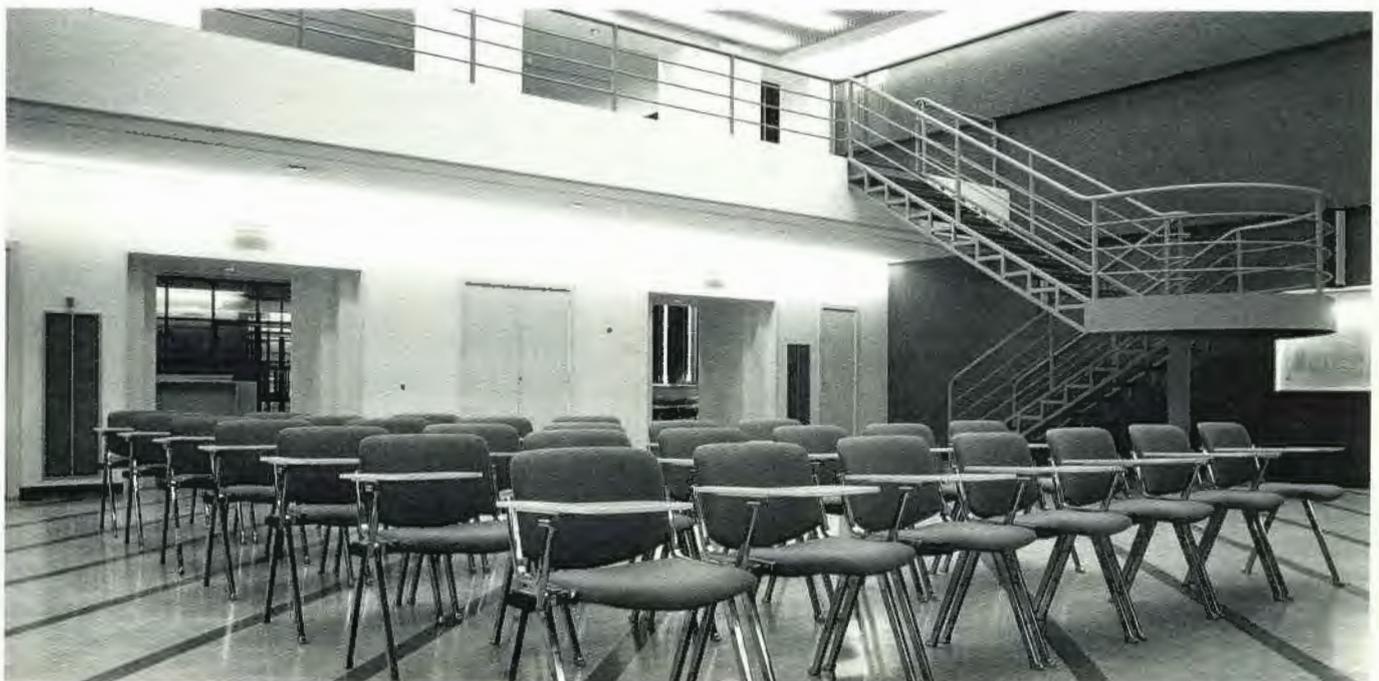
Figura 2 Salón de actos

El Salón de Actos se hizo horizontal mediante la construcción de un forjado sobre la estructura suplementaria apoyada en las jácenas existentes. Se construyó un anfiteatro para aumentar la capacidad del local y para enlazarlo a la planta primera, abriendo un hueco en el forjado del techo del vestíbulo, con el fin de que el conjunto pudiese utilizarse en actos generales como un sólo ambiente, como así ocurrió el día de la inauguración oficial del edificio. El anfiteatro se unió internamente al salón de actos mediante una escalera muy original situada dentro del propio salón, de atrevido diseño, acorde con el resto del edificio.

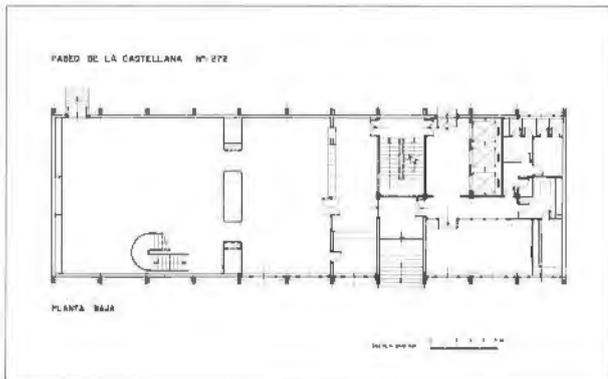
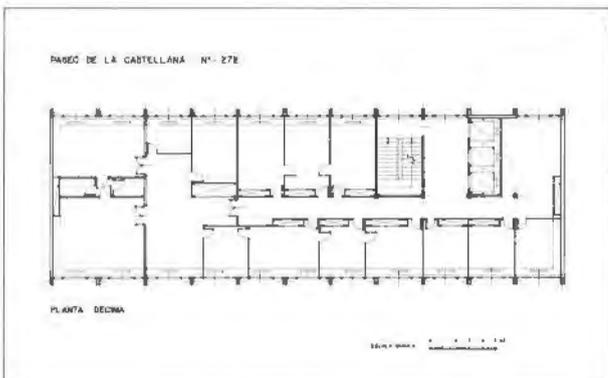
Figura 3 Planos de las plantas baja y décima

En la planta baja se instaló una pequeña cafetería de uso no público, dotada de los elementos necesarios para servir incluso algunas comidas sencillas.

En planta primera, se situaron los vestuarios del personal laboral, como ampliación de los aseos que, para señoras y caballeros se han previsto en cada planta. En esta planta primera se ha dispuesto el Gabinete Médico y, además de la sala de divulgación enlazable al Salón de Actos, se ha dispuesto una pequeña aula para veinte alumnos.

El resto de las plantas segunda a décima se destinan a oficinas distribuidas mediante mamparas con acabado de melamina gris muy claro, que aumentan la gran luminosidad con que cuenta el edificio. Las mamparas llevan empotrados armarios roperos y para archivo de documentos, con montantes de vidrio transparente, que permiten el paso de la luz natural a los pasillos e impiden cargar excesivamente los armarios, que están situados en el centro del edificio, es decir en el centro de la luz de las grandes vigas de la estructura.
